# 连云港东堡专用车有限公司新建 3#钢结构厂房“3·22”高处坠落一般事故调查报告

2021 年 3 月 22 日 12 时 45 分左右，连云港东堡专用车有限公司新建 3#钢结构厂房在铺设房顶彩钢瓦过程中发生一起高处坠落事故，造成 1 人死亡，直接经济损失约 158 万元。

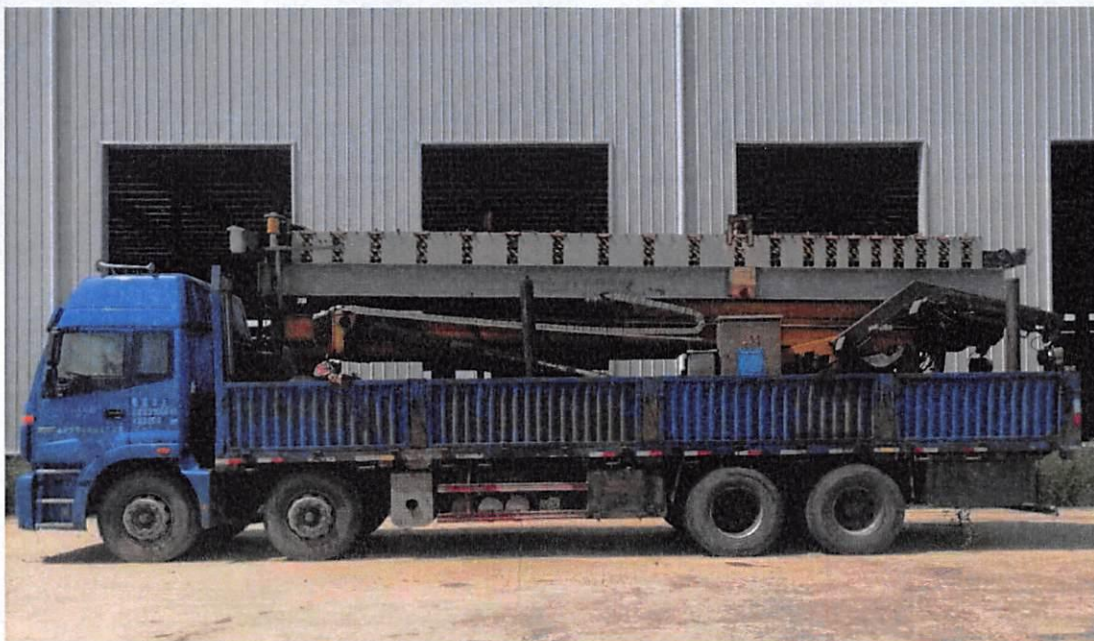
（图2-高空压板机现场位置图）

事故发生时，3#钢结构厂房地基及钢结构框架（墙体、柱体、钢梁）已完工，房屋顶面正在搭设彩钢瓦（每片彩钢瓦长34米，宽0.82米）；高空压板机位于厂房东侧墙边（见图2）。

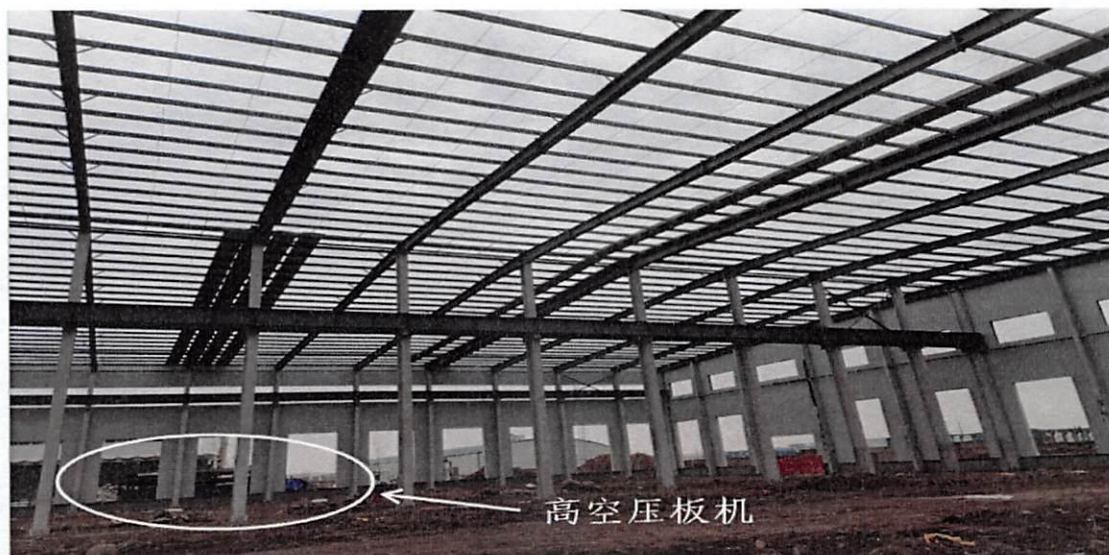
(图 3-3#厂房现场图)

厂房南北长度202米，东西跨度69米，单跨跨度34.5米，中柱高16.4米，建筑檐口（边柱高）14.7米。死者坠落点附近有一红色安全帽，未见明显血迹，死者身上未佩戴安全带。（见图3、4）

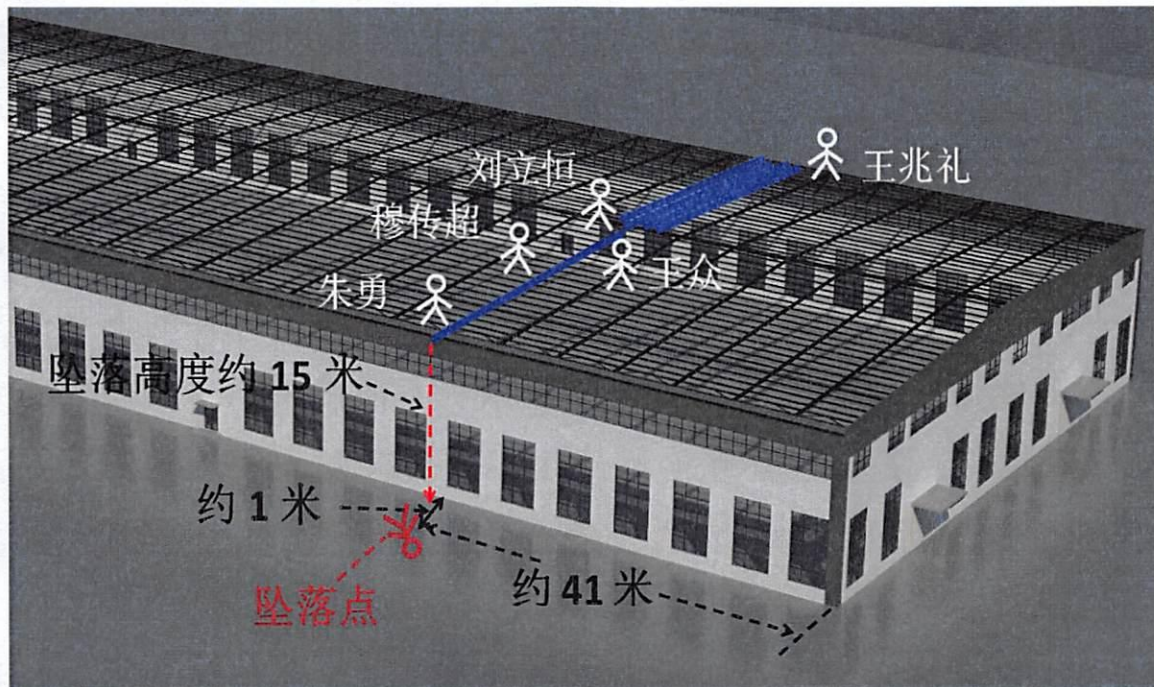
（图 5-施工人员站位示意图）

梯登至屋顶，王兆礼通过压板机提升平台登至屋顶。王兆礼坐在屋面东侧水槽边缘操作手持遥控器制作输送彩钢瓦，后制成的彩钢瓦把前一片彩钢瓦顶到西侧屋面；刘立恒、穆传超、朱勇从东向西依次站在西侧屋面钢梁上，负责把顶到西侧屋面的彩钢瓦扶稳、放好；王众站在朱勇等人南侧捆扎、固定彩钢瓦。

12 时 45 分左右，正在向西侧屋面移送的彩钢瓦顶撞到站在排水槽里的朱勇（未系安全带），将其顶出屋檐坠落地面。（见图 5）

朱勇被向屋面持续输送的彩钢瓦顶出屋檐并坠落地面，致其颅脑损伤并失血性休克是其死亡的直接原因。

1.王兆礼，在操作高空压板机输送彩钢瓦过程中，未与西侧屋面操作人员进行有效沟通确认，在朱勇等人还未放置好彩钢瓦时又输送下一片彩钢瓦，导致朱勇被持续推进的彩钢瓦顶落地面，对事故发生负有责任，建议由有关部门依法处理。
