## 连云港久和混凝土有限公司“6·2”坍塌 一般事故调查报告

2022年6月2日18时30分许，连云港久和混凝土有限公司1#生产线1号料仓口发生一起骨料坍塌事故，造成1名员工死亡，直接经济损失约人民币260万元。

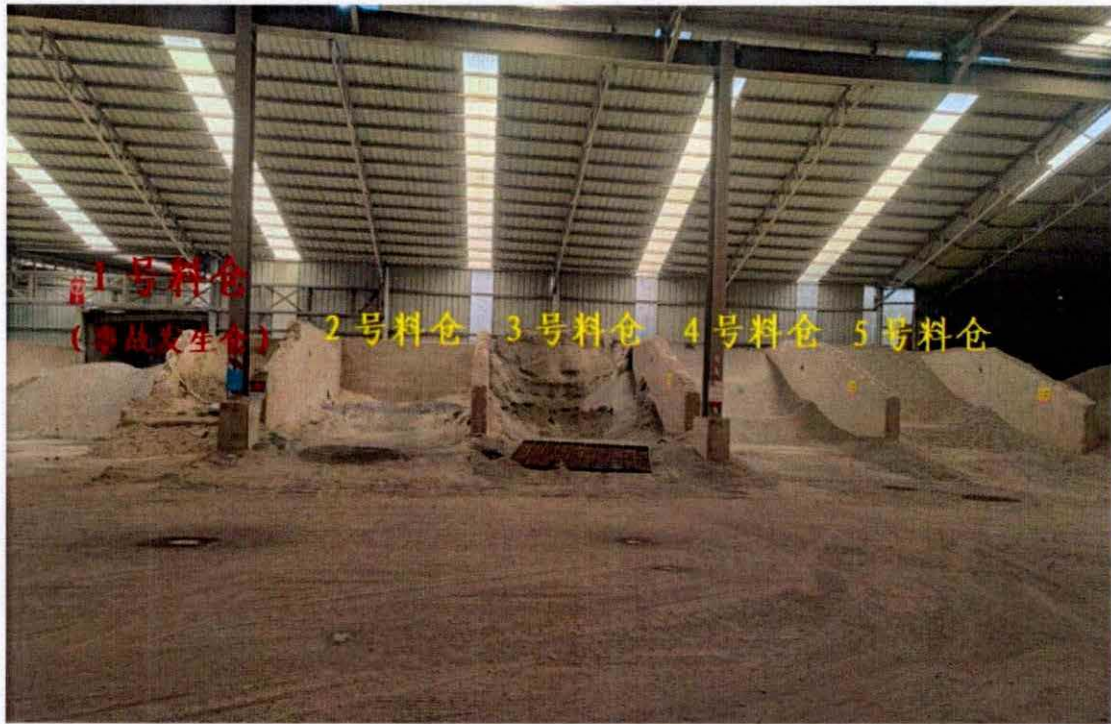
(图 2: 事故现场图片)

事故发生于久和公司 1#生产线 1 号料仓 (图 1: 厂区平面布置图), 1#生产线有 5 个料仓位于仓库东北侧。1 号料仓呈倒梯形, 上仓口长 3.7 米、宽 3.7 米, 下仓口长 1.2 米、宽 0.35 米, 仓深 2.3 米; 上仓口下面约 0.5 米处装有钢筋筛网, 筛网长 2.8 米、宽 2.8 米, 网孔  $0.2 \times 0.3$  米; 筛网南侧严重损坏出现  $0.8 \times 0.8$  米漏洞, 陈帅即从此漏洞掉落料仓 (图 2、3: 事故现场图片); 料仓下方为称重器, 呈倒梯形, 上口长 2.7 米、宽 1.7 米, 下口长 1.2 米、宽 0.35 米, 深度 1.2 米; 称重器下方 1.2 米处为输送带 (图 4: 设备模型图)。称重器内有一根 3 米长铁质捣棒 (图 5: 事故现场图片)。

4.隐患排查治理不到位，安全检查、隐患排查工作不认真、不细致，未能发现 1#生产线 1 号料仓筛网有较大的破损，未及时消除事故隐患。

（三）久和公司要对发生事故的 1#生产线 1 号料仓及其他料仓存在的隐患问题及时整改；明确清仓作业应有管理人员和监护人员进行指挥与协调；要提高应急处置、应急救援能力。

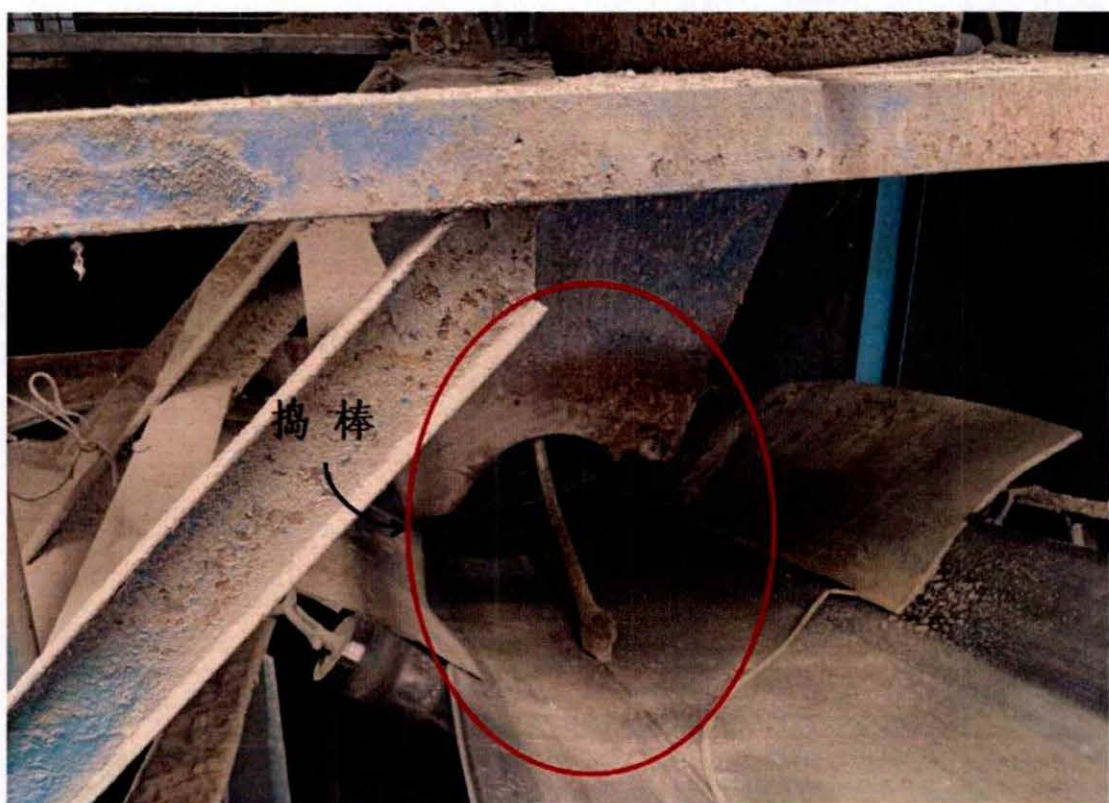
(图 5: 事故现场图片)

陈帅在用捣棒疏通堵塞住料仓口筛网的砂子时，随下泄的砂子掉入料仓并被输送至待拌槽并被砂子掩埋，造成其机械性窒息死亡。
