# 江苏海通建设工程有限公司通仁分公司 “10·20”一般其他事故调查报告

2022年10月20日0时45分许，江苏海通建设工程有限公司通仁分公司生产四部（预制厂）发生一起一般其他事故，造成1人死亡，直接经济损失约人民币289万元。

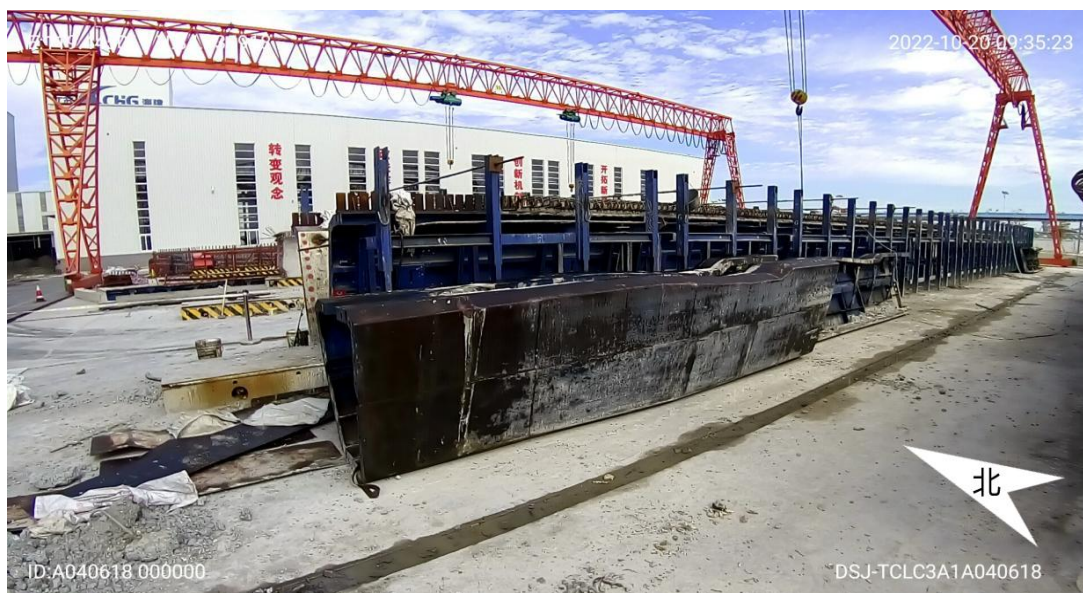
图 2：事故现场图

事故发生在通仁公司生产四部（预制厂）预制的 30m 中梁箱室内（见图 2），死者为于维玺劳务队工人谌友斌。

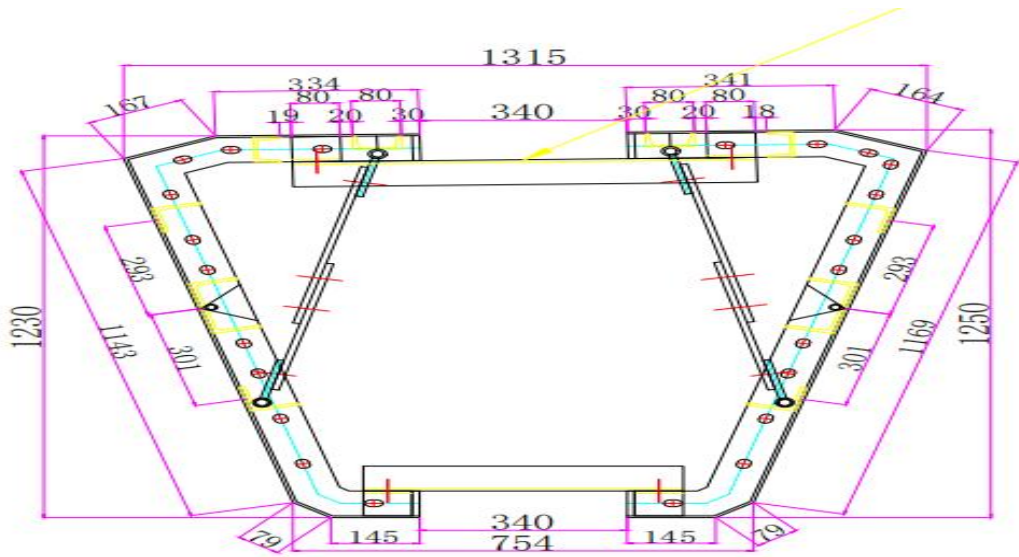
图 4：内模截面图

预制中梁内模共有 8 节，总长约 30 米。每节内模左右两个模块通过上下两端的固定横杆支撑连接，设计 4 个支撑架固定（见图 4），每节段采用连接螺栓连接。

调查组综合认定，谌友斌违反内模拆卸作业操作规程，自行进入中梁箱室西侧检查时未将内模上下部横杆支撑装上，在外部卷扬机抽拉东侧内模时，中梁整体受到震动，造成西侧第3节内模倒塌压住其身体，致其死亡。

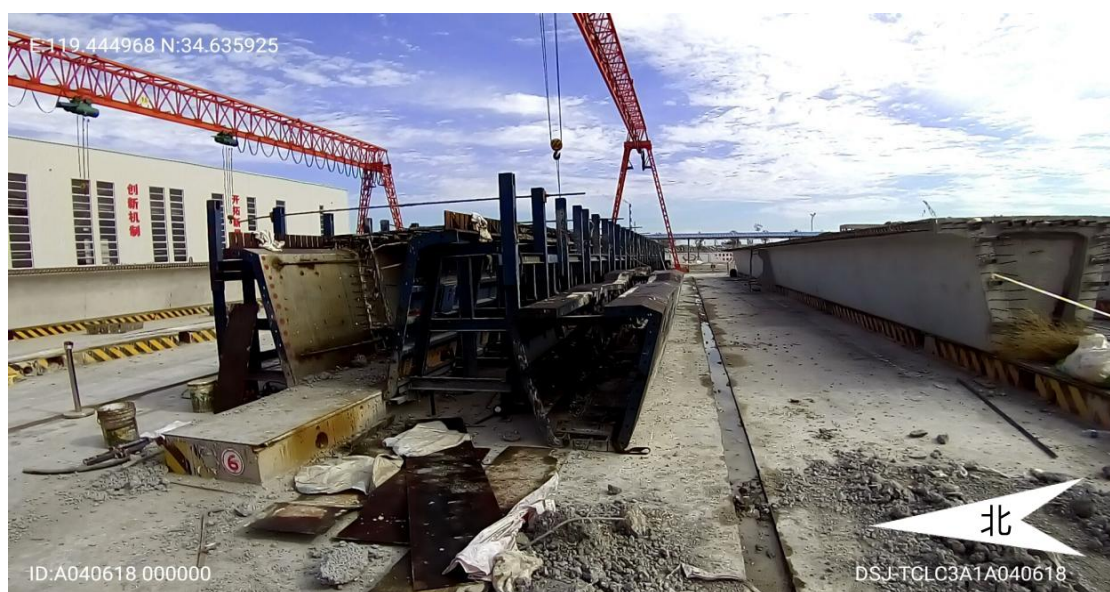
图 5：事故现场图

发生事故的预制中梁位于通仁公司生产四部（预制厂）西北侧由北向南第四个施工台上，中梁呈东西方向摆放，外模尚未拆卸，其西端南侧边放有已拆卸且拼接好的 2 节内模（约 9 米长），中梁上方有一台 10T 龙门吊，吊钩位于其上空，吊钩连接的钢丝绳穿过中梁预留的排气孔洞将倒塌的内模吊起（见图 5），中梁东端有一台 5T 卷扬机和已拆下的一节内模。

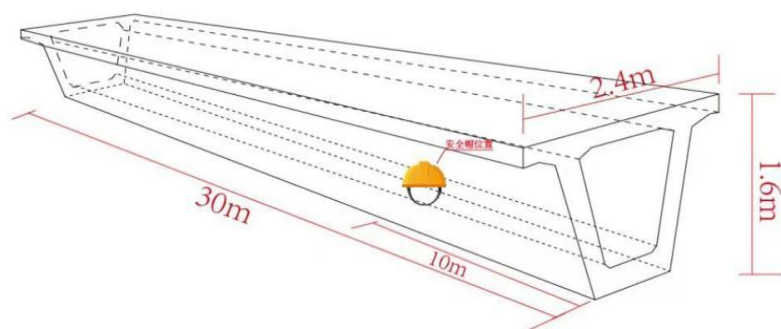
图 6：中梁事故地点示意图

事故发生地位于距中梁西侧距西端梁头约 10 米处箱室内（见图 6），箱室内第三节内模南侧模块已倒塌，龙门吊钢线绳将倒塌的内模模块吊起一半，距第三节内模边约 1.3 米处有 1 顶安全帽，0.5 米处有 1 只胶鞋（见图 7），内模边有 1 把铁锹、1 个照明灯、1 个小型千斤顶和 1 枚抽完的烟头（见图 8）。
