# 江苏连云港港口股份有限公司东方港务分公司 “4·17”车辆伤害一般事故调查报告

2022年4月17日21时17分左右，江苏连云港港口股份有限公司东方港务分公司在墟沟西作业区69泊位“海丰1”轮1舱内装卸胶合板过程中，发生一起车辆伤害事故，造成1人死亡，直接经济损失约190万元。

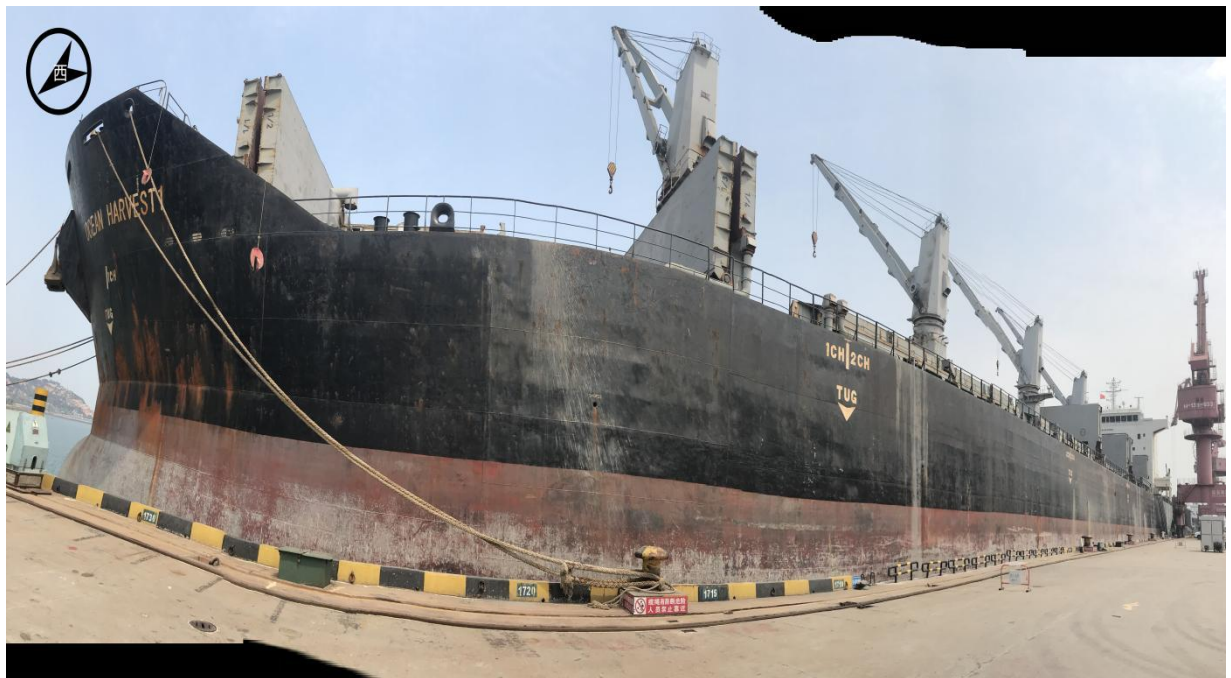
（图 1：海丰 1 轮整体外观轮廓）

事故发生地位于东方公司墟沟西作业区 69 泊位“海丰 1”轮 1 舱内。“海丰 1”轮注册港为香港，注册编号：HK-5334，注册日期：2020 年 3 月 5 日。船长 183 米，宽 32 米，型深 17.5 米，总吨位 32578 吨，船头朝西，从船头至船尾依次排序分为 5 个船舱，事故发生在 1 舱（见图 1）。1 舱整体近似六边形，舱头部宽 10 米、舱后部宽 29 米，里杆、外杆（船舱靠近陆侧为里杆，靠近海侧为外杆）总长均为 30 米（18 米+12 米）（见图 2）。

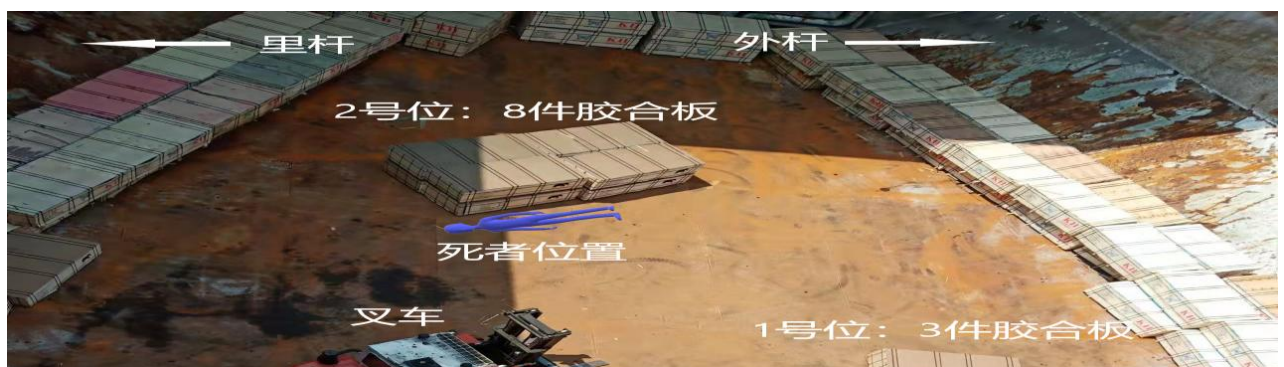
(图 3:1 舱现场图)

1 舱后部偏外杆位置 (以下称为 “1 号位”) 堆放 3 件胶合板 (每件胶合板长 2.44 米, 宽 1.22 米, 高 0.67 米), 舱头偏里杆位置 (以下称为 “2 号位”) 堆放 8 件胶合板 (门机一吊吊运 8 件胶合板), 1 舱周边堆有码放好的两排胶合板, 叉车停在舱后部中间位置 (见图 3)。当时, 杨连平身体呈南北方向侧躺在 2 号位胶合板东南侧地面上, 背对着胶合板, 右臂弯曲, 左臂抱于胸前, 双腿蜷缩, 头对里杆, 脚对外杆, 身穿反光工作服, 头部佩戴安全帽, 表面看上去没有明显外伤 (见图 4)。

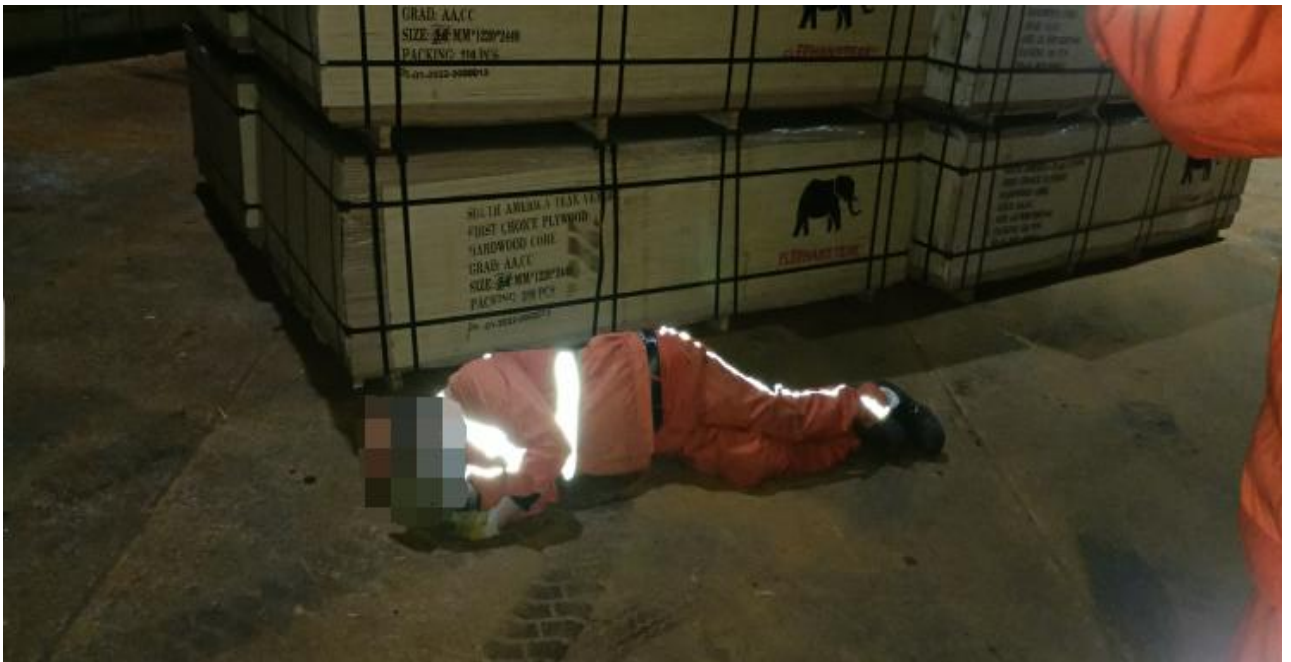
(图 4:杨连平被撞现场图)

江东驾驶叉车倒车时车尾撞到正在进行摘钩作业的杨连平，致多脏器破裂引起失血性休克是其死亡的直接原因。

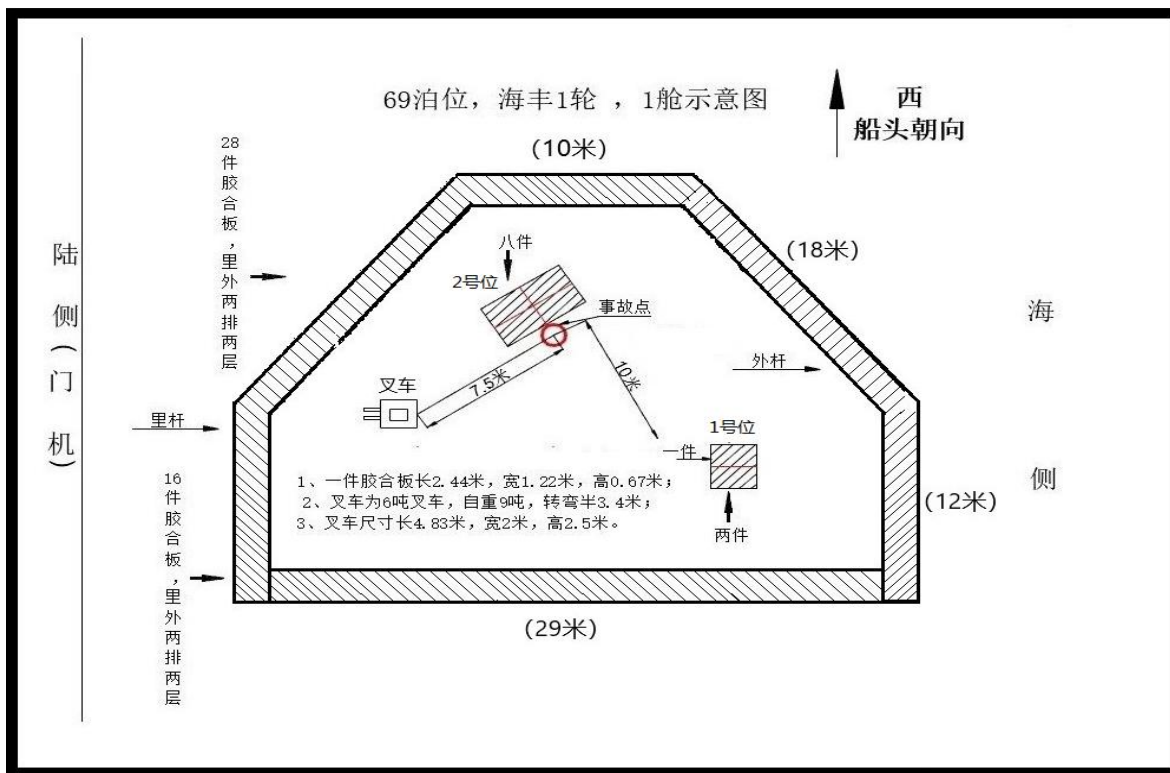
(图 5:1 舱作业位置示意图)

21 时 15 分左右，杨连平用对讲机通知李广东将即将吊运来的 8 件胶合板放到船舱 2 号位，此时舱内 1 号位有 4 件胶合板。在 8 件胶合板距离舱底约 5 米时，江东驾驶叉车取 1 号位的 1 件胶合板准备码到舱后部偏里杆位置；在 8 件胶合板距离舱底约 0.5 米时，江东正在舱后部偏里杆位置码货，杨连平站在 8 件胶合板的东南侧，进行稳关操作（将下落的胶合板扶正）。胶合板平稳落在舱底后，杨连平进行摘钩作业，江东在完成胶合板码放后倒车回程，站在舱口的李广东看到叉车即将撞到杨连平时，急忙大喊了几声提醒杨连平躲让叉车，杨连平听到呼喊后回头看到叉车就退了两步，避让不及被叉车撞倒。江东以为撞到了胶合板，在叉车调头后，才发现杨连平侧躺在胶合板东南侧地面上。（见图 5）

2.江东，叉车司机，未严格遵守国家标准和操作规程，驾驶叉车倒车时未有效观察作业环境，致使倒车过程中撞倒杨连平，建议由有关部门依法处理。

（一）东方公司要深刻吸取事故教训，全面落实企业安全生产主体责任。认真查找生产管理、安全管理等环节存在的问题隐患；严格执行安全生产各项规章制度，切实加强全员、全方位、全过程的安全管理；要将劳务人员纳入本单位从业人员统一管理；加强对从业人员的教育培训，定期组织安全生产应急预案演练，强化风险辨识管控和隐患排查治理，发现隐患立即整改，防止类似事故发生。

（二）装卸公司要进一步督促指导从业人员严格按照操作规程进行作业；定期组织安全生产应急预案演练，强化安全风险辨识和分级管控，加强对作业现场安全管理，确保安全措施落实到位。
