# 江苏连云港港口股份有限公司东方港务分公司 “2·5”一般高处坠落事故调查报告

连云区事故调查组

2026 年 6 月

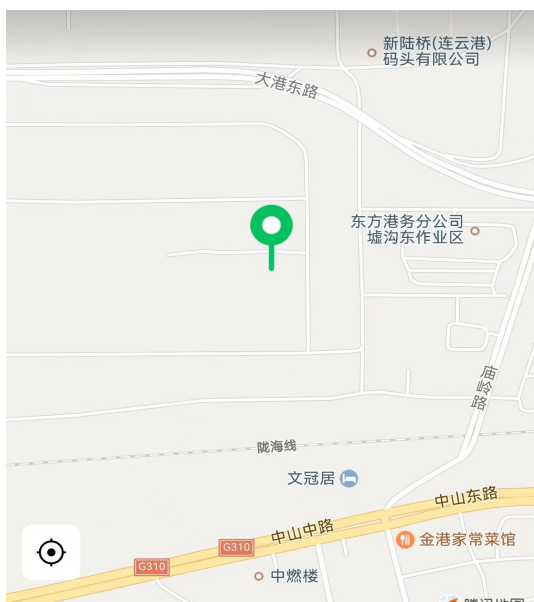
图 1 事故发生地点

事故发生在东方公司墟沟东作业区南场73号垛位3号斗轮

机上（见图 1、2）。

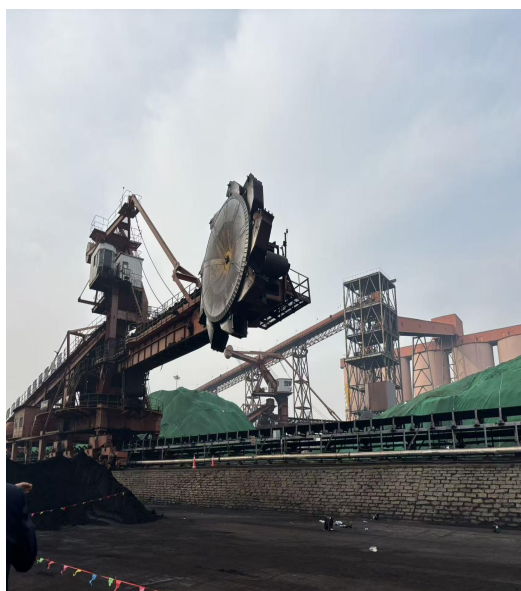
图 3 3 号斗轮机悬臂

事故发生时，斗轮机悬臂处于与地面平行状态（见图 3）。坠落点位于斗轮下方地面，地面散落临时电源线盘等维修工具（见图 4）。

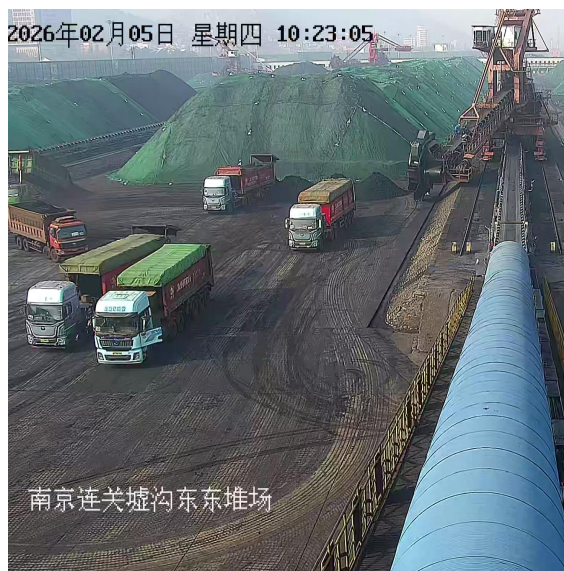
图 5 监控视频截图 1

现场监控显示，事故发生前，3 号斗轮机南侧货场有货车进

行装卸作业（见图 5），王德文、杨家忠坠落地面后，杨家忠头朝西南侧卧在地面，王德文仰躺于南货场排水槽边，后脑着地，面部和身下有血迹（见图 6）。
