# 小官山北片区滨海健身步道（森林步道）项目 “7·7”一般车辆伤害事故调查报告

连云区人民政府事故调查组

2026 年 6 月 3 日

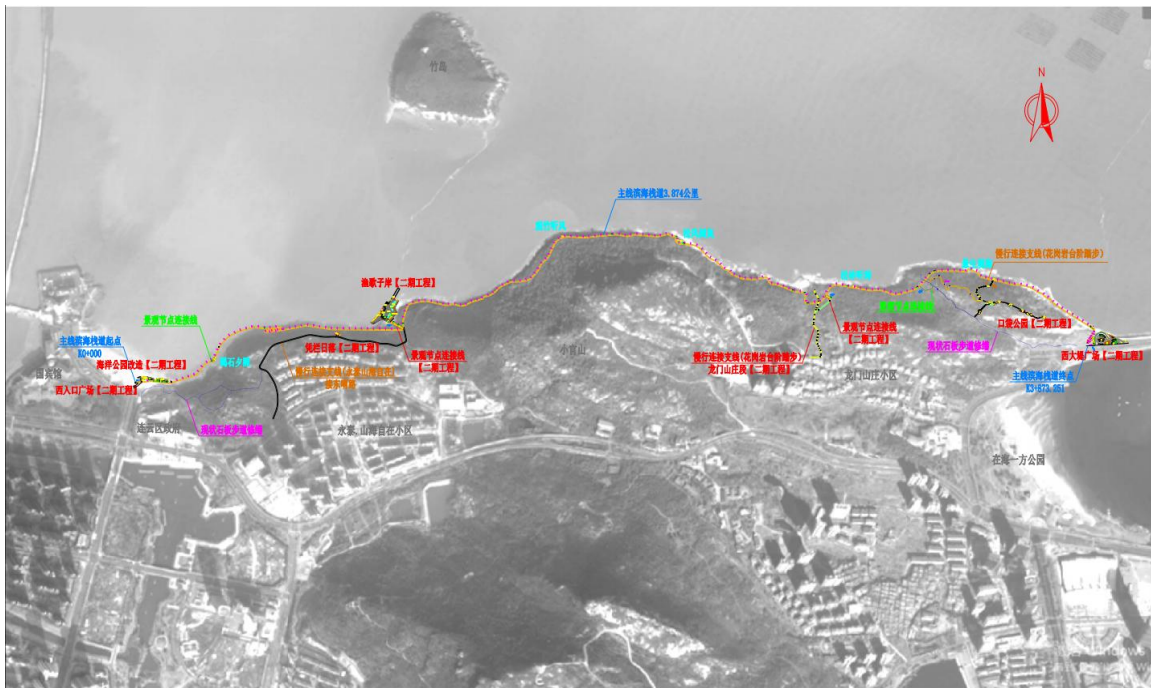
图1 小官山北片区滨海健身步道(森林步道)项目示意图

会议中心，终点至西大堤，项目穿越云台山风景名胜北固山片区、北固山省级森林公园。海滨栈道采用水泥混凝土、沥青、石材、防腐木等材料作为路面，同步修筑排水边沟、护坡护栏、观景平台等配套设施，同步安装简介牌、导向牌、警示牌等配套标识（见图 1）。

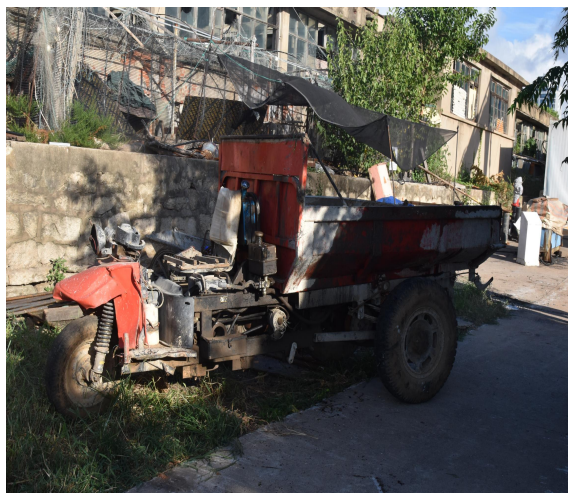
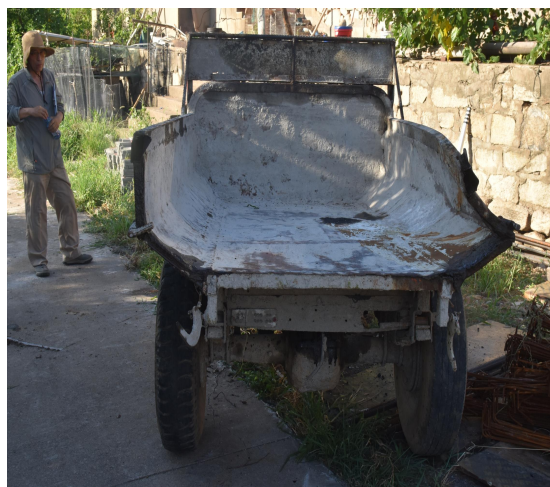
图 2 事故燃油三轮车

涉事故燃油三轮车车身颜色橘红色，未悬挂车牌，柴油机出厂编号不清晰，车辆共三个车轮，其中一个车轮在纵向中心平面上，另外两个车轮与纵向中心平面对称布置，使用柴油发动机输出动力，柴油机铭牌显示1小时功率16.2kw，12小时功率14.7kw，

标定转速 2000r/min（见图 2、3、4、5），燃油三轮车为张小记（河南荣鹏公司工人）所有，2015 在河南洛阳购买。2025 年 6 月，白天克通知张小记携带车辆到小官山北片区滨海健身步道(森林步道)项目负责驾驶车辆并约定按月租用，车辆主要用于运输混凝土等施工材料。

了《司法鉴定意见书》（连正达司鉴中心〔2025〕痕鉴字第 650 号），鉴定意见：燃油三轮车属于机动车类型内的正三轮摩托车；燃油三轮车的行车制动系统功能有效，驻车制动系统功能失效；燃油三轮车的转向系统功能有效。

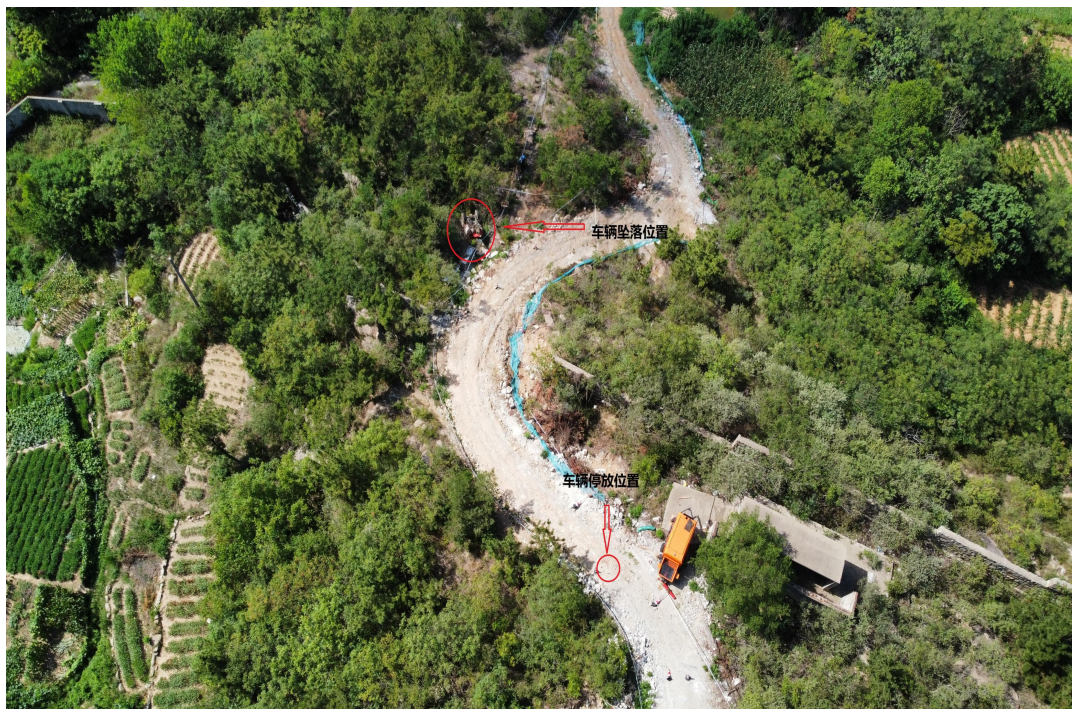
图6 反S型临时山道

2025年7月8日、18日，连云区事故调查组相关单位成员赴事故现场进行了现场勘察。事故发生在小官山北片区滨海健身步道(森林步道)项目，具体位置位于龙门山庄后侧原养殖场（现已废弃）边上，事故现场是一条有反S型临时山道（见图6），山道坡度较大（见图7），山道边建有一条运输材料的小火车轨道，山道顶部地面上有车轮打滑的痕迹（见图8）。一辆燃油三轮车侧翻在山道边小火车轨道西侧，小火车轨道东侧石头上有两个枕头（见图9）。
