## 连云港久和混凝土有限公司“6·2”坍塌 一般事故调查报告

2022年6月2日18时30分许，连云港久和混凝土有限公司1#生产线1号料仓口发生一起骨料坍塌事故，造成1名员工死亡，直接经济损失约人民币260万元。

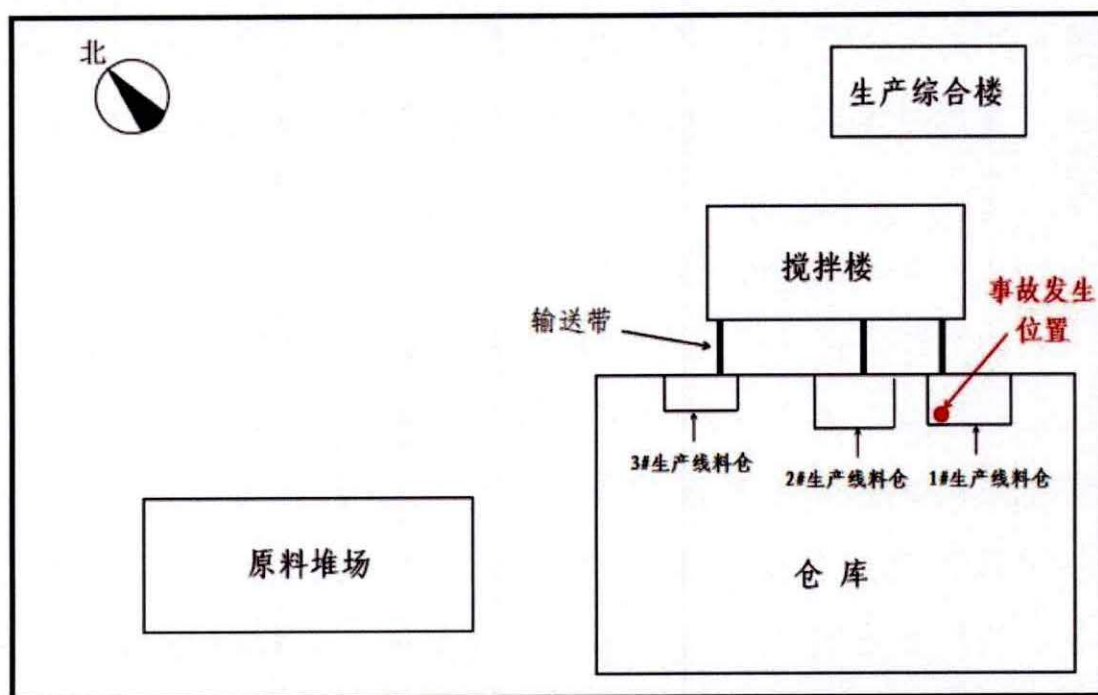
(图 1: 厂区平面布置图)

事故发生于久和公司 1#生产线 1 号料仓 (图 1: 厂区平面布置图), 1#生产线有 5 个料仓位于仓库东北侧。1 号料仓呈倒梯形, 上仓口长 3.7 米、宽 3.7 米, 下仓口长 1.2 米、宽 0.35 米, 仓深 2.3 米; 上仓口下面约 0.5 米处装有钢筋筛网, 筛网长 2.8 米、宽 2.8 米, 网孔  $0.2 \times 0.3$  米; 筛网南侧严重损坏出现  $0.8 \times 0.8$  米漏洞, 陈帅即从此漏洞掉落料仓 (图 2、3: 事故现场图片); 料仓下方为称重器, 呈倒梯形, 上口长 2.7 米、宽 1.7 米, 下口长 1.2 米、宽 0.35 米, 深度 1.2 米; 称重器下方 1.2 米处为输送带 (图 4: 设备模型图)。称重器内有一根 3 米长铁质捣棒 (图 5: 事故现场图片)。
